**ESTUDIO ANTEPROYECTO
“CONCESIÓN VIAL RUTAS DE ACCESO VALDIVIA”**

ASESORÍA EN HUMEDALES

**INFORME REVISIÓN BIBLIOGRÁFICA, LÍNEA
BASE DE TERRENO Y RECOMENDACIONES DE
BUENAS PRÁCTICAS CONSTRUCTIVAS**

Diciembre 2022

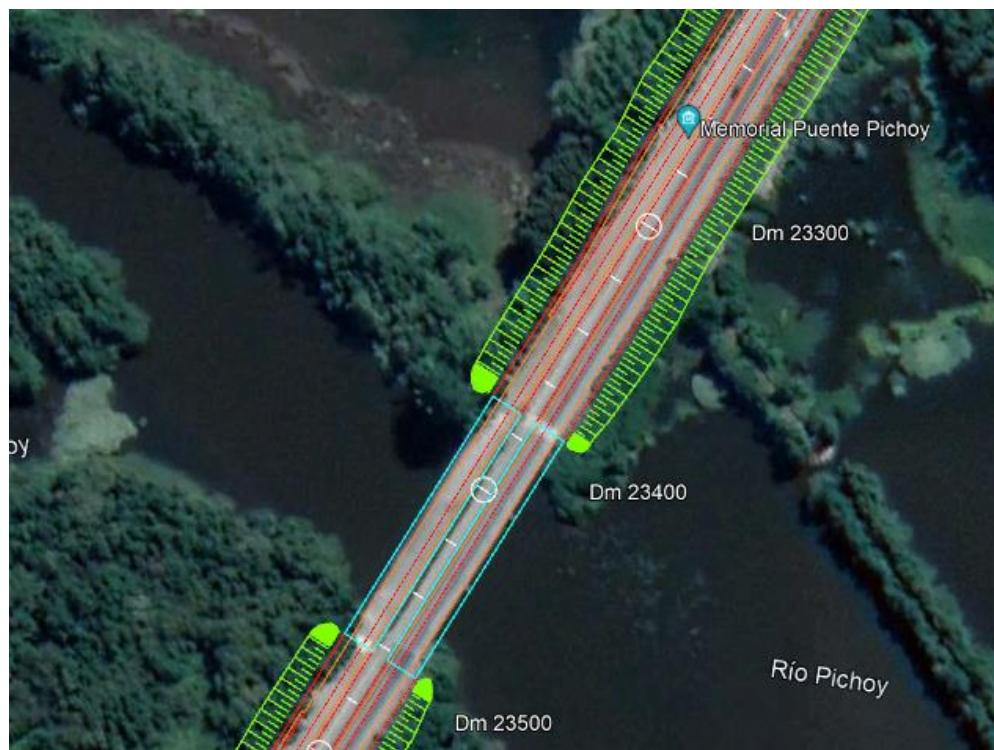
Figura 75. Detalle de las obras sobre el puente que cruza el río Pichoy en el Dm 23400.

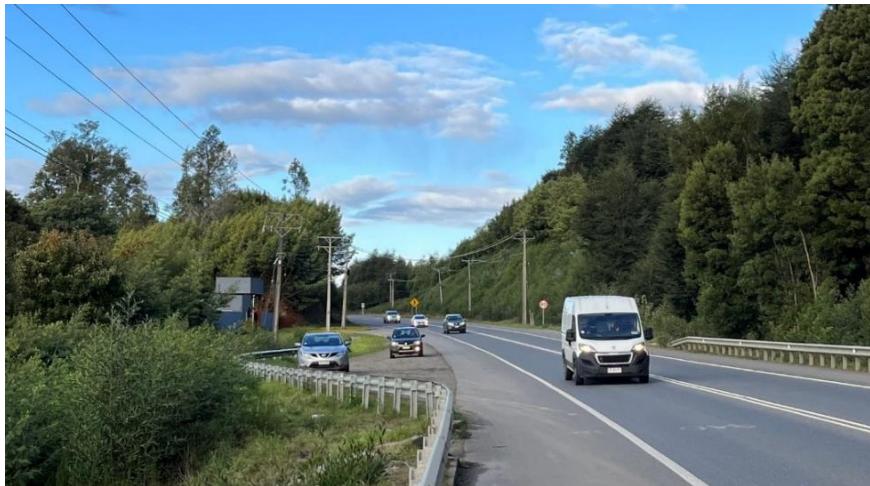
Figura 77. Cambio del tendido eléctrico en sector de carretera frente a Condominio Santa Emilia.

Condominio Santa Emilia (entre Dm 30900 y Dm 31200): El tendido eléctrico cambia del lado izquierdo al lado derecho (Dm 3100 en dirección a Valdivia), previsiblemente por la mayor cobertura arbórea en el lado izquierdo (Fig. 77). Se aprecia conectividad hidráulica bajo la carretera actual entre el Dm 31100 y Dm 31200 (Fig. 78 y 79). Este punto también es crítico respecto de mantener la conectividad hídrica y mareas durante la fase de construcción.

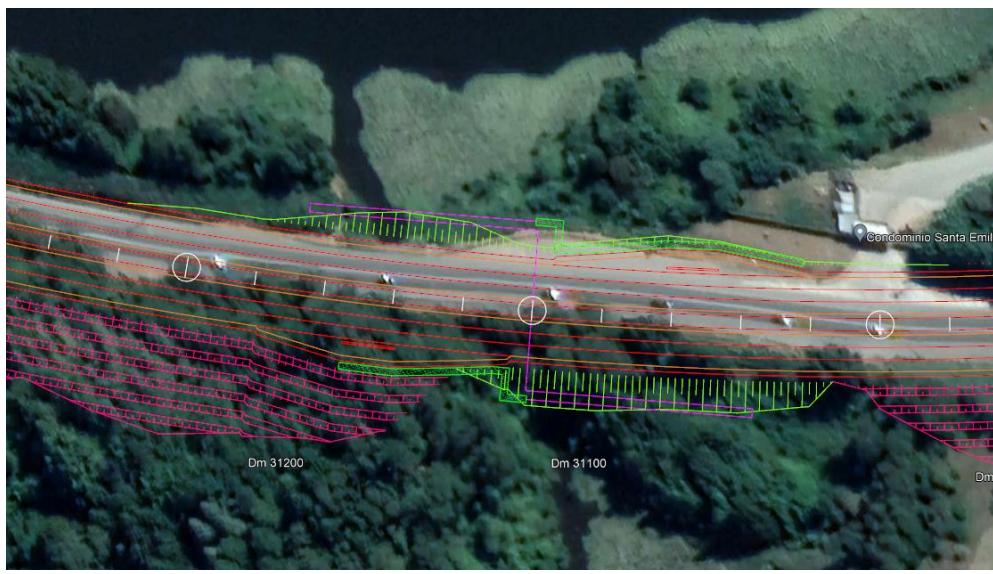
Figura 78. Trazado de la ampliación más cercano al humedal del río Cayumapu que a la vía existente entre Dm 30900 y Dm 31200.

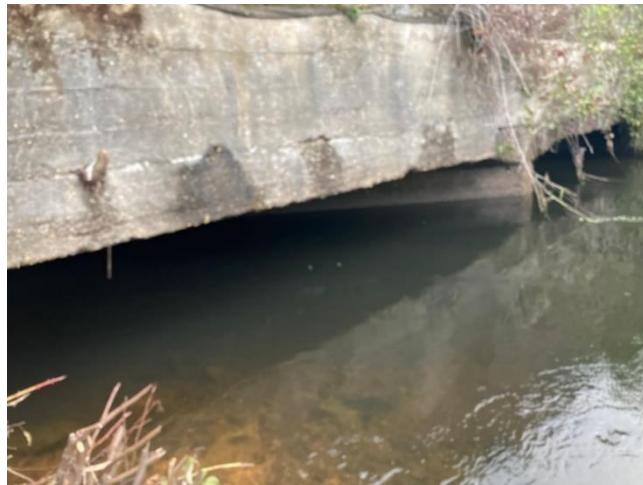
Figura 79. Paso de agua bajo carretera existente entre el Dm 31100 y Dm 31200 tomada el 28/04/2022.

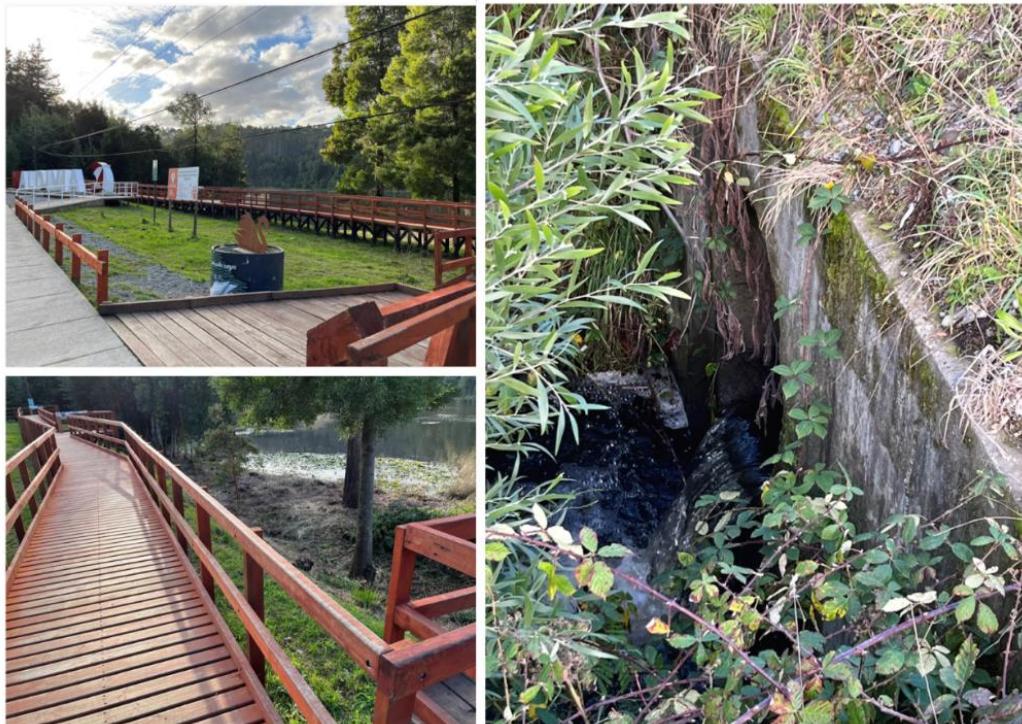
Figura 80. Mirador Letras “VALDIVIA”. A la derecha tubería de hormigón con descarga permanente de agua hacia el lado del mirador y ribera del río Cayumapu a distinta cota (aproximadamente 0.5 m).

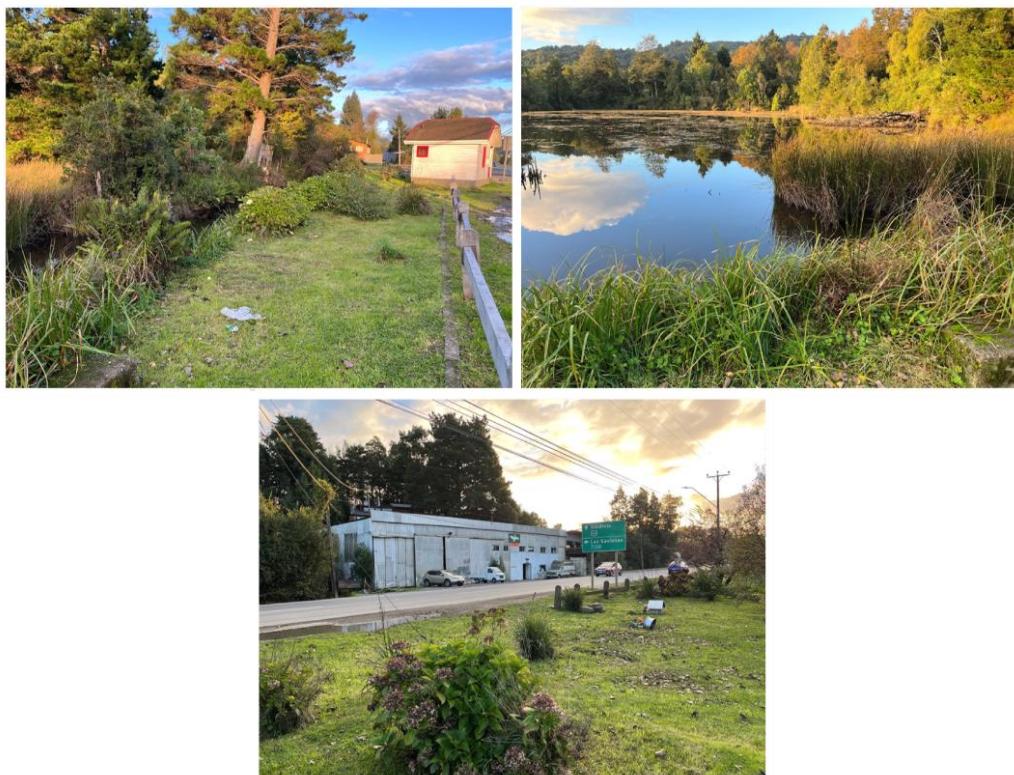
Figura 81. Arriba, costado oriente del acceso Sur a Valdivia y vista general de Laguna Llancahue. Abajo, negocios establecidos frente a este humedal.

Laguna Llancahue: Intersección de la ruta 206 en su tramo Dm 41.800 al 42.200 con este humedal: se trata de un tramo de 400 m que presenta ribera de humedal en su costado Oriente y construcciones en el Poniente (Fig. 81). Es por esto, que gran parte de la ampliación de las nuevas obras se contempla hacia la parte del humedal (Fig. 82).

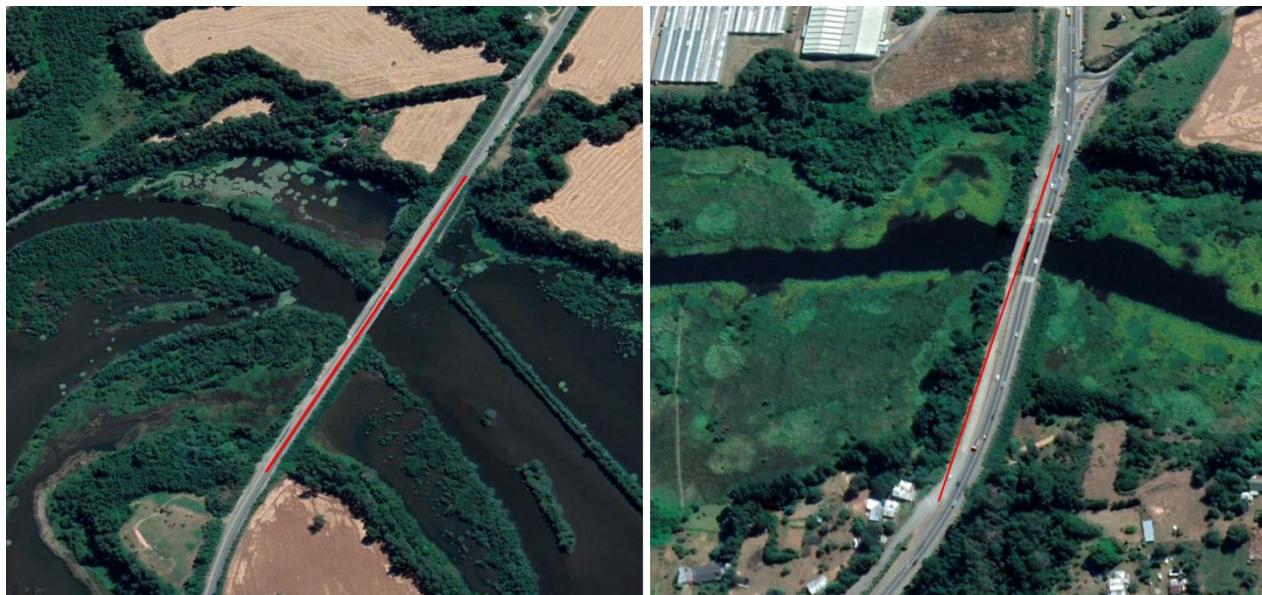
Figura 85. Identificación de zonas para soterrar tendido eléctrico, en cercanías y riberas de humedales aledañas a los puentes Pichoy (a la izquierda) y Cayumapu (a la derecha) (*circa* 500 y 300 m, respectivamente).

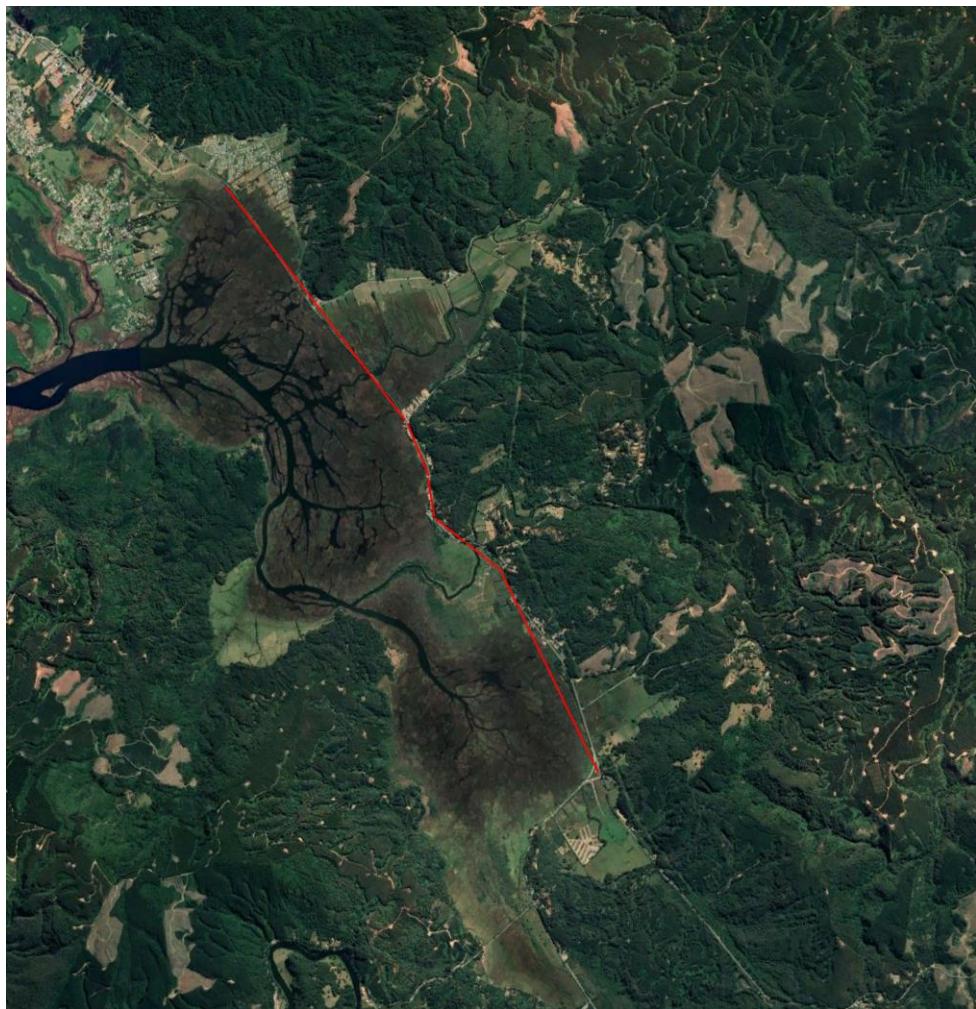
Figura 87. Identificación de zonas para soterrar tendido eléctrico, en las riberas del humedal lagunas de Santo Domingo (*circa* 7500 m).

en número como en distribución espacial - se recomienda esta medida en todas las zonas de proximidad al humedal las cuales, para el efecto de este problema, son consideradas críticas. Se incluyen aquí las riberas aledañas a las lagunas de Santo Domingo (Fig. 87).

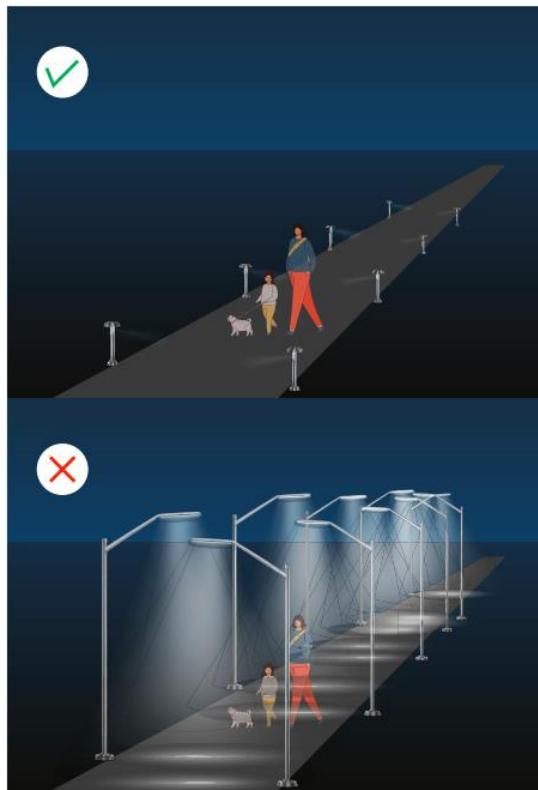
Figura 88. Ejemplo de iluminación de bajo impacto (arriba) versus una solución de intensidad de iluminación inapropiada (abajo)³. Fuente: Oikonos-ROC-OPCC (2022).

Las recomendaciones: Considerando las aves nocturnas, se recomienda el uso de luminarias que tengan bajo impacto de contaminación lumínica, en la medida de lo posible. Esto dependerá de la zona a evaluar y del tipo de necesidad lumínica respecto de la actividad que se desarrolle en cada zona. Como ejemplo, en senderos o miradores se sugiere el uso de iluminación de baja altura y preferiblemente de color rojo (Fig. 88). Para aquellas zonas que no sea necesario iluminar de forma permanente, se recomienda el uso de programadores o sensores de encendido. De forma general se deberá dirigir la emisión de luz hacia ángulos bajos, evitando así la emisión hacia el cielo nocturno a fin de minimizar el encandilamiento de las aves (Oikonos-ROC-OPCC, 2022). Ya que no existe un impacto actual de la contaminación lumínica sobre las aves de hábitos nocturnos, se requerirá de

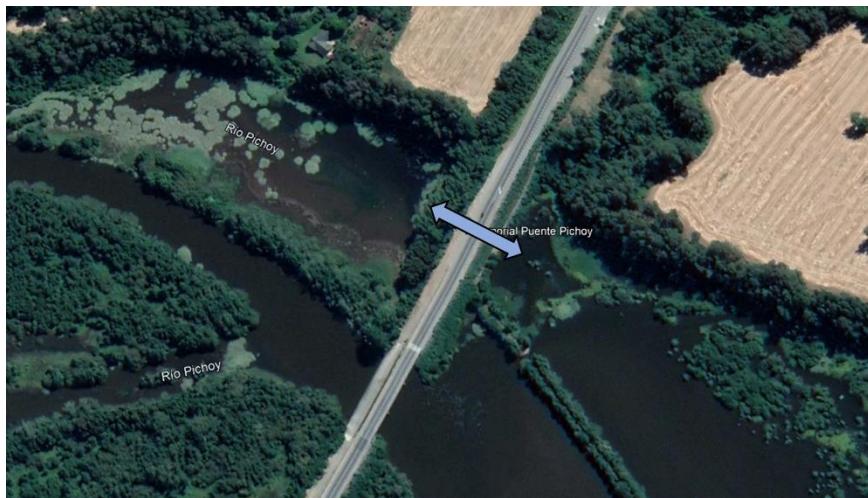
Figura 89. Conectividad hidráulica por generar en el río Pichoy, en las cercanías del Memorial Puente Pichoy, a fin de conectar la ribera Poniente con la ribera Oriente encauzada.

En las Figuras 89 a la 95, se muestran las zonas de conectividad hidráulica consideradas como críticas y, por lo tanto, tema necesario de tener en cuenta. Cabe destacar que actualmente, hay zonas con conectividad - la cual debe mantenerse - mientras que otras tienen la conectividad interrumpida por la vía actual. Estas últimas deben analizarse en detalle, con estudios hidráulicos previos a la ejecución del proyecto y considerando el mantener la no conectividad, cuando existan diferencias de cota mayores a los rangos de marea⁴; esto con el fin de evitar posibles drenajes que modifiquen negativamente las condiciones actuales de esas zonas.

A partir del análisis de las curvas de nivel de todo el trazado de la obra, se detallan en las Figuras 89 a la 95, las zonas donde se considera que la conectividad se debe mantener o generar (flechas azules), se debe evitar por la alta diferencia de cotas (flechas grises), o es necesario de un estudio y monitoreo más detallado para decidir por la cercanía de la diferencia de cotas con el rango de marea (flechas rojas).

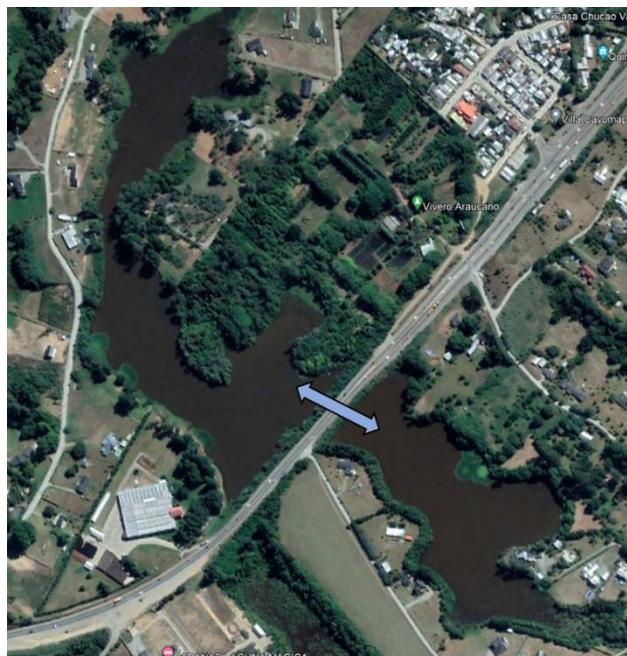
Figura 90. Conectividad hidráulica por generar entre lagunas ubicadas en el acceso Norte (entre Dm 30.200 y Dm 30.600). Esta conexión, si bien es recomendada, deberá ser estudiada previamente respecto de la calidad de las aguas. La conexión sólo debe establecerse en caso que los valores de los parámetros de calidad sean similares a ambos lados de la vía.

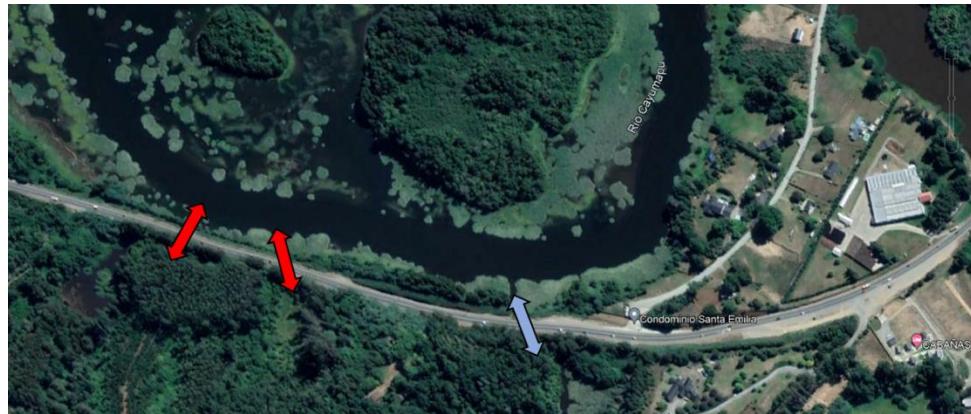
Figura 91. Conectividad hidráulica en la ribera del río Cayumapu, en las cercanías del Condominio Santa Emilia. La flecha azul indica zona de conectividad actual que debe mantenerse y las flechas rojas indican zonas de posible conexión, pero con diferencias de cota mayores a los rangos de marea entre la zona Sur (a mayor cota) y la Norte (a menor cota).

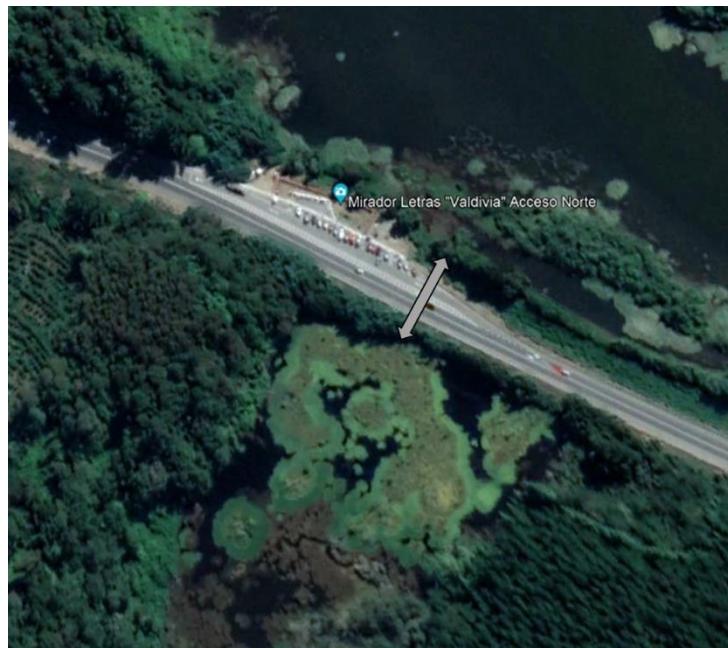
Figura 93. Conectividad hidráulica en la ribera del río Cayumapu, sector letrero letrero VALDIVIA. La diferencia de cotas en tubería ubicada en la posición de la flecha gris es de aproximadamente 0.5 m, con mayor altura en la ribera Sur (ver Fig. 80).

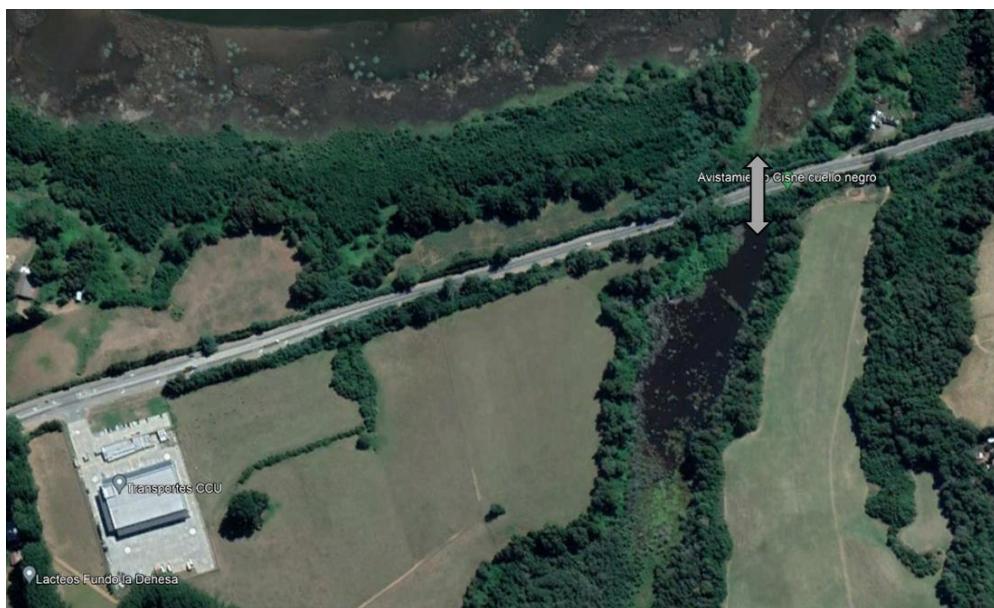
Figura 94. Conectividad hidráulica en la ribera de río Chorocamayo, sector inmediatamente al Norte de la planta de la CCU en Valdivia. La diferencia de cotas entre riberas es de aproximadamente 0.4 m, con mayor altura en la ribera Sur.

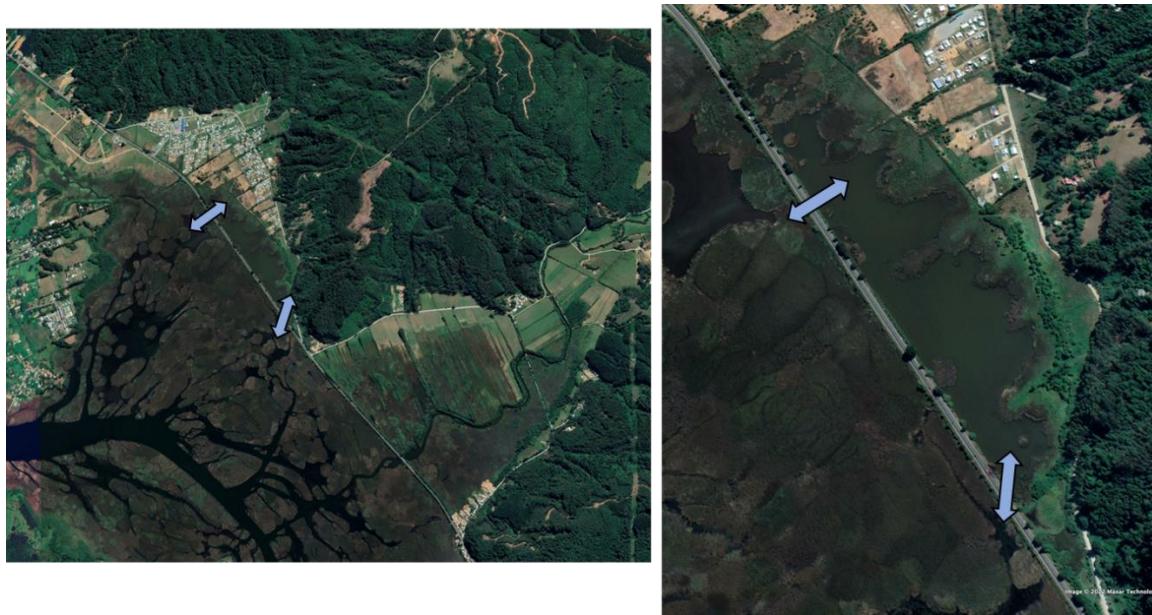
Figura 95. Conectividad hidráulica en la ribera Oeste y Este de las lagunas de Santo Domingo.

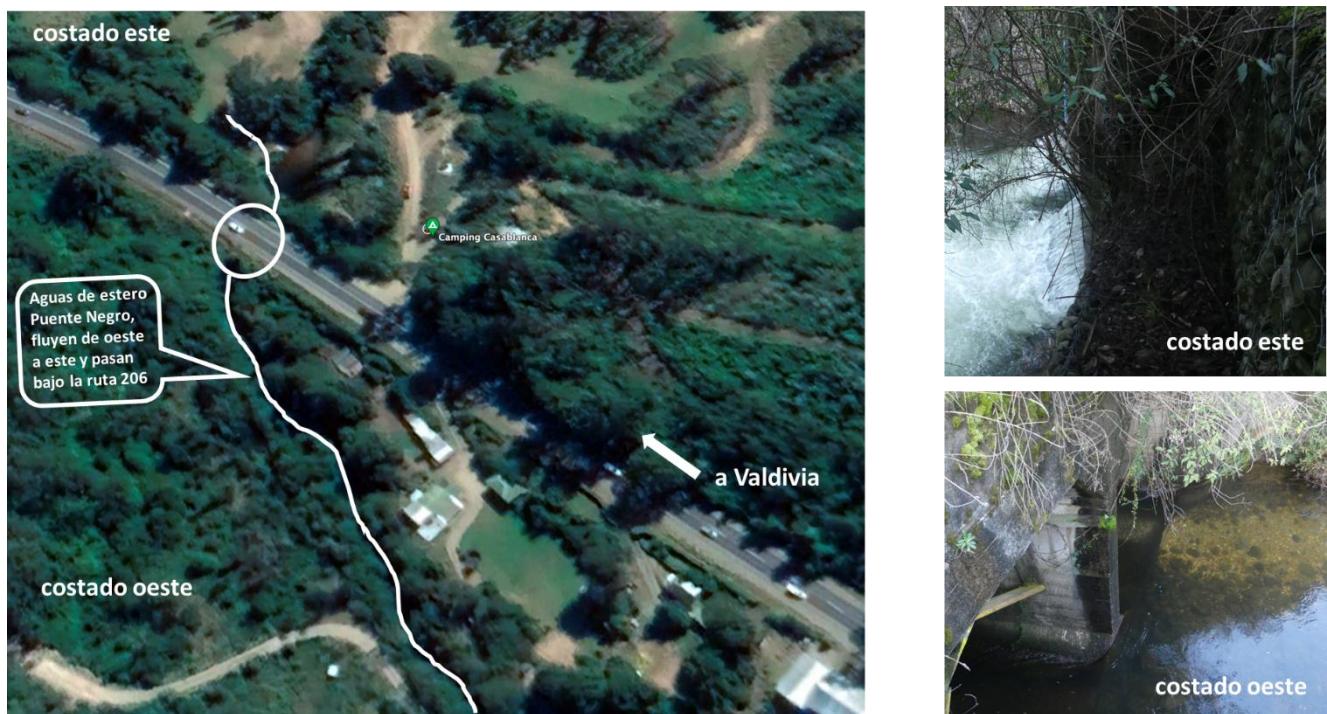
Figura 96. Conectividad hidráulica en el estero Puente Negro, sector Casablanca.

La razón del cruce de las lampreas por la calzada mostrada en la Figura 98, es que la conectividad hídrica ubicada bajo la misma impide el movimiento de estos organismos, ya que la obra de arte ahí presente tiene un desnivel que no permite ser cruzado por las lampreas (Fig. 99). Por lo mismo, estos organismos suben por las laderas aledañas a esa conectividad hídrica, tratando de cruzar la calzada y seguir con su ruta migratoria, la que como se muestra en la Figura 96, es de Oeste a Este. Pero, el agua que esurre por el desnivel mostrado en la Figura 99, corre de Oeste a Este, es decir en forma inversa a la ruta de las lampreas (compárese figuras 96 y 99).

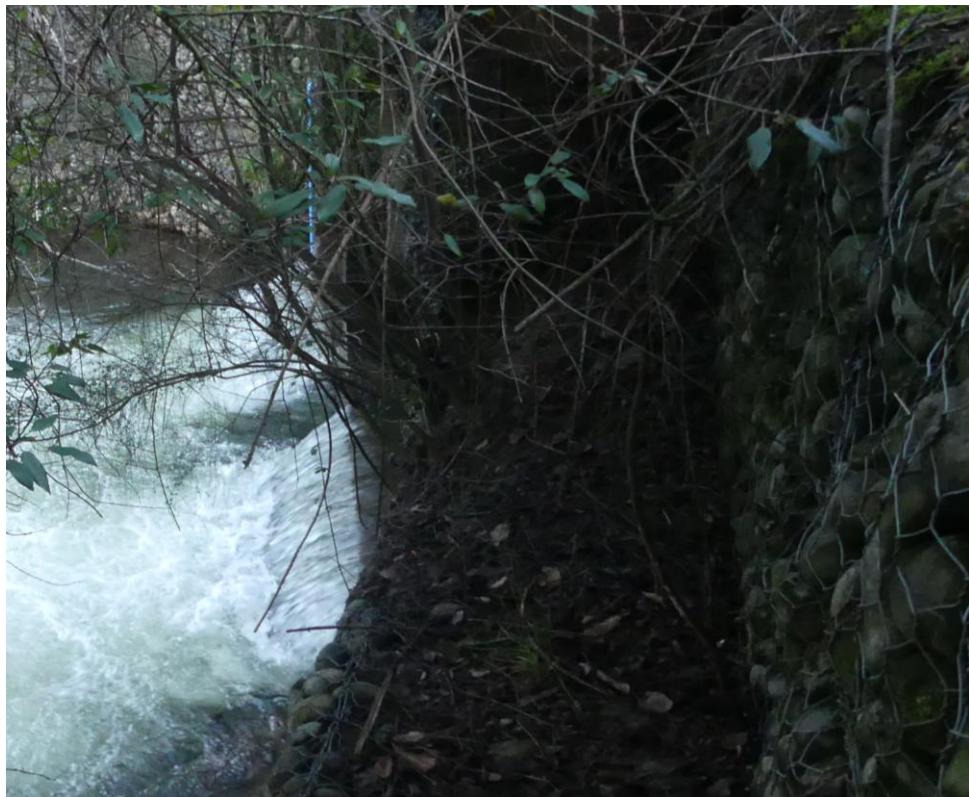
Figura 99. Fotografía del salto de agua que interrumpe la ruta migratoria de la Lamprea chilena (*Mordacia lapicida*), en aguas del Estero Puente Negro, sector Casablanca, ruta 206.

Recomendaciones: Por todo lo anterior, se recomienda eliminar las obras de arte transversal y restaurar el cauce para dar continuidad y conectividad hídrica en todos los puntos donde existan especies relevantes que requieran de tal conexión. Esto con el fin de evitar problemas futuros de socavación - frecuentes en las zonas de instalación de estas obras - y variaciones de las cotas diseñadas a ambos lados de la obra transversal que pudieran empeorar las condiciones durante la fase de operación de la nueva vía. En este informe se expone el ejemplo de la lamprea chilena (en el estero Puente Negro, sector Casablanca), pero antes de la ejecución de las obras se deberá realizar un estudio específico para relevar todas las especies afectadas por las interrupciones hidráulicas que produce la carretera y/o las obras de arte actuales. En concreto para la Lamprea chilena, debe evitarse llevar a cabo cualquier obra durante la primavera y verano que es cuando esta especie migra por este cauce hídrico.

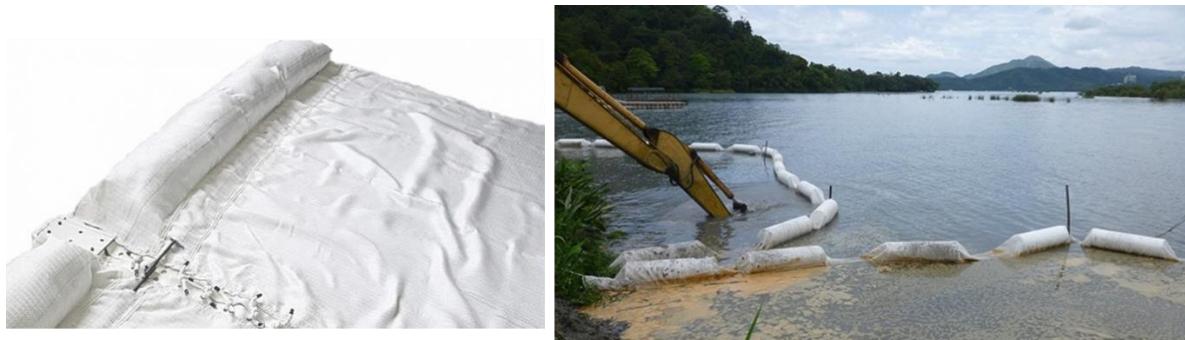
Figura 100. Ejemplos de cortinas de turbidez que actúan como barreras para la dispersión de sedimentos en la columna de agua.

Para cualquier área de la obra que colinde con cuerpos de agua afectados por mareas y donde se vaya a realizar alguna actuación directa (por ejemplo, terraplenes), se recomienda la instalación de sistemas de retención de sedimentos, especialmente para la fracción más fina que es la que puede ser transportada por las corrientes a mayores distancias. Un ejemplo de estos sistemas son las mallas de turbidez como muestra la Fig. 100. Estos sistemas restringen la dispersión de sedimentos suspendidos y limosos, permitiendo el asentamiento de estos en el fondo. Las mallas se instalan mediante boyas flotantes con anclajes y faldón vertical para profundidades variables. Se debe poner especial atención durante las obras en períodos de lluvia intensa que aumentan la escorrentía hacia los humedales.

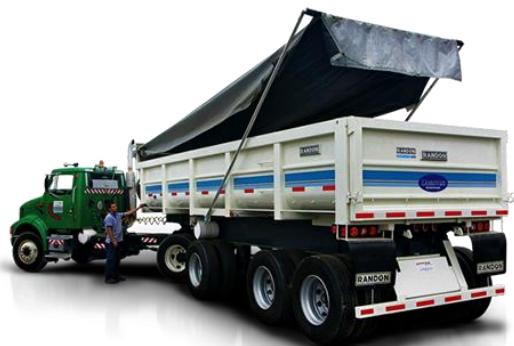
Figura 102. Ejemplo de camión con protección en la tolva para evitar emisiones de material particulado a la atmósfera.

Las recomendaciones: Disponer de acopios de materiales sueltos a la intemperie sólo si es estrictamente necesario, y en ese caso, hacer uso de mallas de protección para evitar las emisiones de los materiales más finos hacia la atmósfera por presencia de vientos locales, pudiendo éstos llegar a depositarse en cuerpos de agua de los humedales. Disponer de cubierta protectora en los camiones destinados a movimientos de tierra que transiten por toda la obra (ejemplo en Fig. 102).

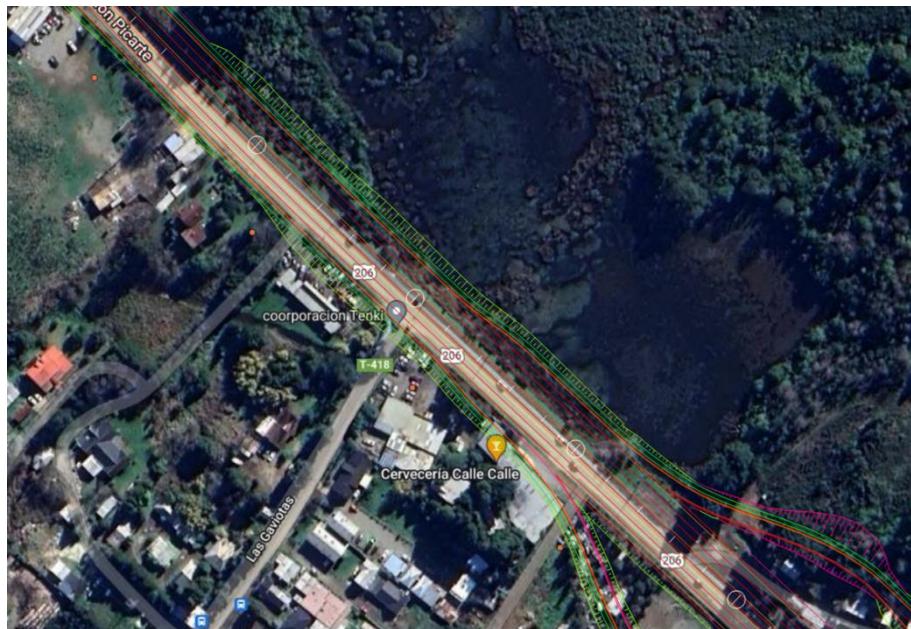
Figura 103. Ubicación de la laguna Llancahue (en el Dm 42.100 en acceso Sur) con la proyección de las obras de ampliación de la vía hacia la laguna.

Para el caso específico de la laguna Llancahue (Fig. 103), donde se imposibilita la ampliación hacia el lado contrario al cuerpo de agua, se recomienda reemplazar la solución de talud por muro vertical para ocupar el mínimo espacio posible de la laguna.
