ESTADO ACTUAL DEL HRC AL AÑO 2023, NUEVAS AMENAZAS E IMPLICANCIAS (VERANO 2024)

Dr. Eduardo Jaramillo Lopetegui
Instituto de Ciencias de la Tierra
Facultad de Ciencias

martes 19 de marzo 2024

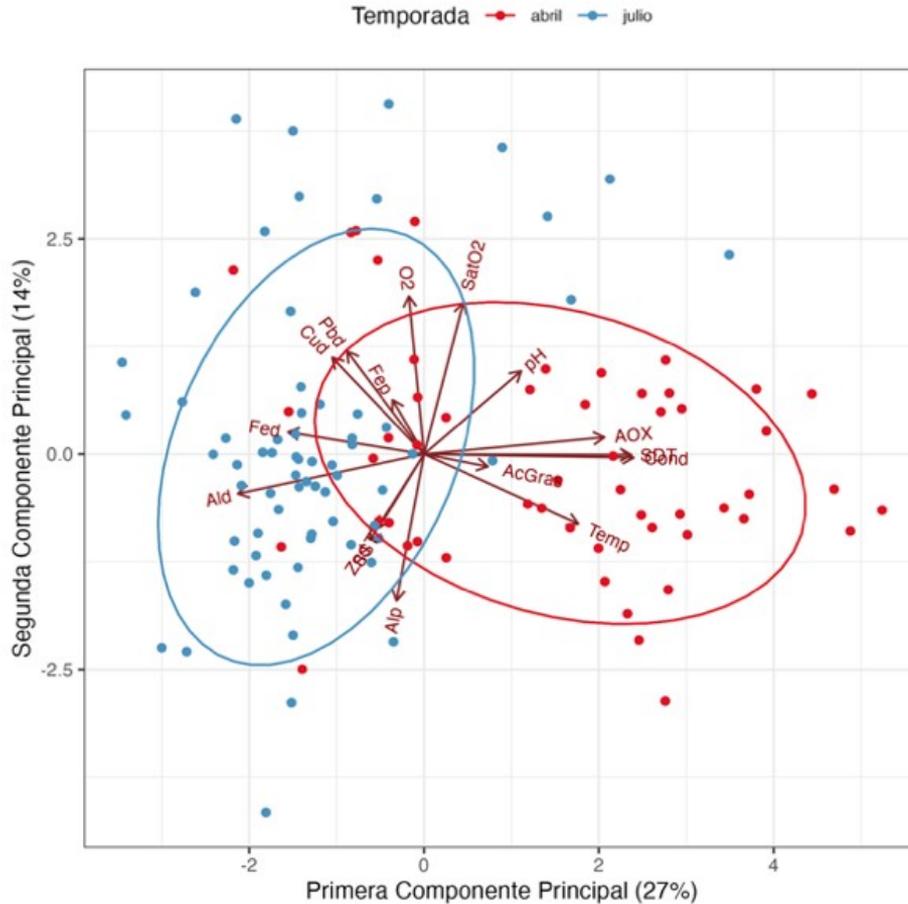
Comparación entre temporadas (abril vs julio, años 2014 al 2023)

Permanova R²: 0.23 (P<0.001)

- El ACP detectó diferencias significativas ($p < 0,001$) entre temporadas.
- Las elipses con datos de abril y julio, se **separan principalmente a través del eje horizontal** o X de la misma.
- Durante abril, hubo valores más altos de AOX, sólidos disueltos totales (SDT), conductividad (Cond) y temperatura (Temp). **Disminución del espejo de agua durante abril, resulta en concentraciones más altas de elementos y compuestos químicos.**
- Durante julio, hubo mayores concentraciones de Hierro disuelto (Fe. d) y Aluminio disuelto (Al.d). **Mayor escorrentía y resuspensión de sedimentos, resulta en mayores concentraciones de metales pesados en el agua.**

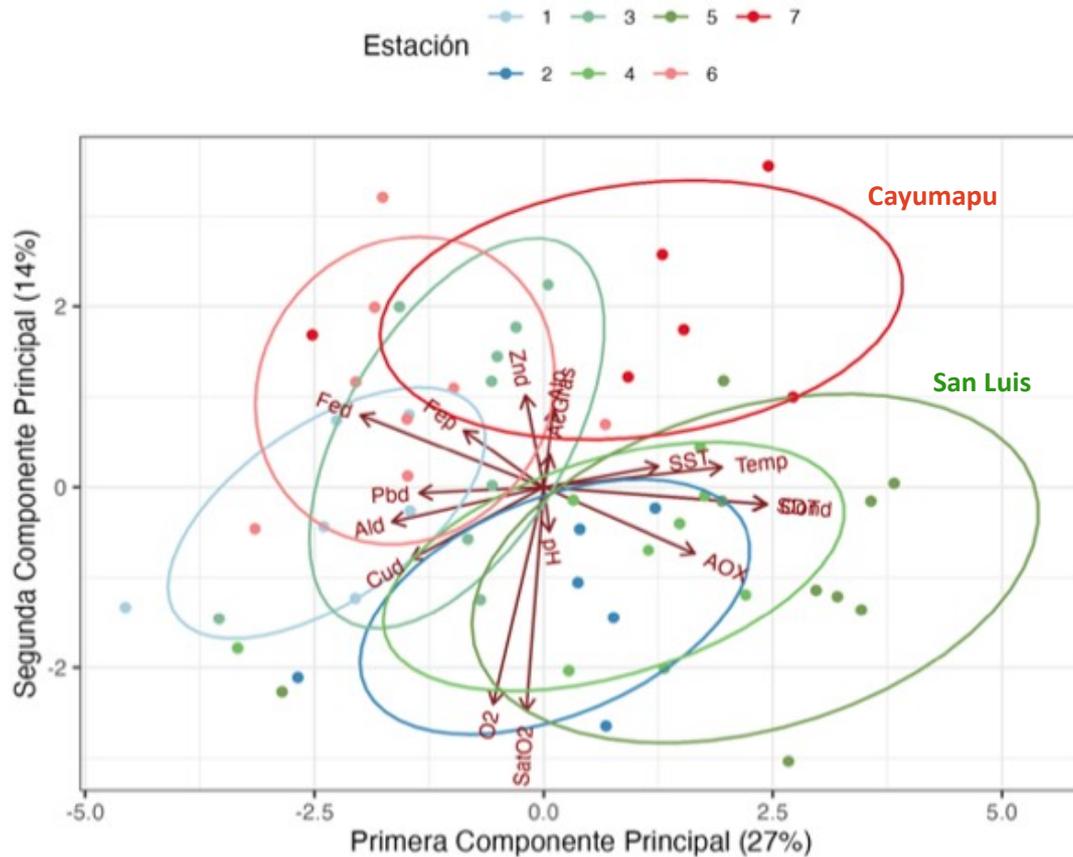
Comparación entre estaciones (1 a 7) por temporada / **abril**

Permanova R²: 0.52 (P<0.002)

- El ACP con **datos de abril**, detectó diferencias significativas ($p < 0,002$) entre estaciones.

- Elipses con puntos de los datos de Cayumapu y San Luis están más **desplazadas hacia la derecha**, debido a valores más altos de temperaturas (Temp), conductividades (Cond), sólidos disueltos totales (SDT) y AOX.

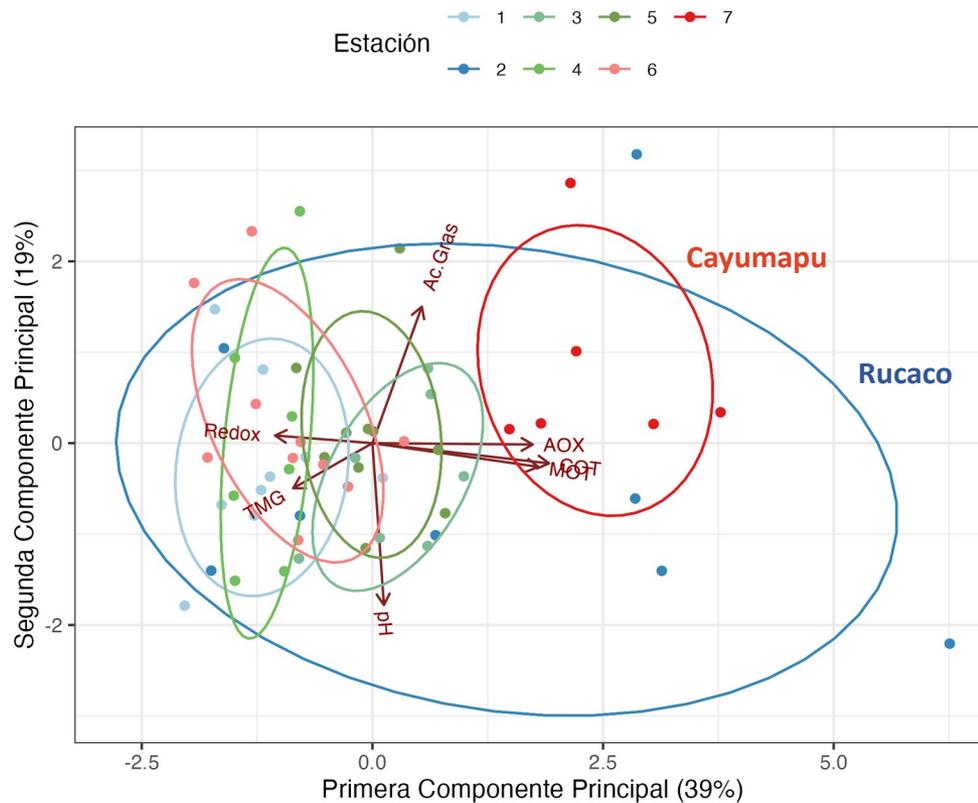
Comparación entre estaciones (1 a 7)

Permanova R²: 0.32 (P<0.001)

- El ACP detectó diferencias significativas ($p < 0,001$) al comparar entre estaciones:
- Segregación clara de los sedimentos de Rucaco y San Luis.
- Los sedimentos de Rucaco y Cayumapu, han tenido concentraciones más altas de materia orgánica total (MOT), carbono orgánico total (COT) y AOX.

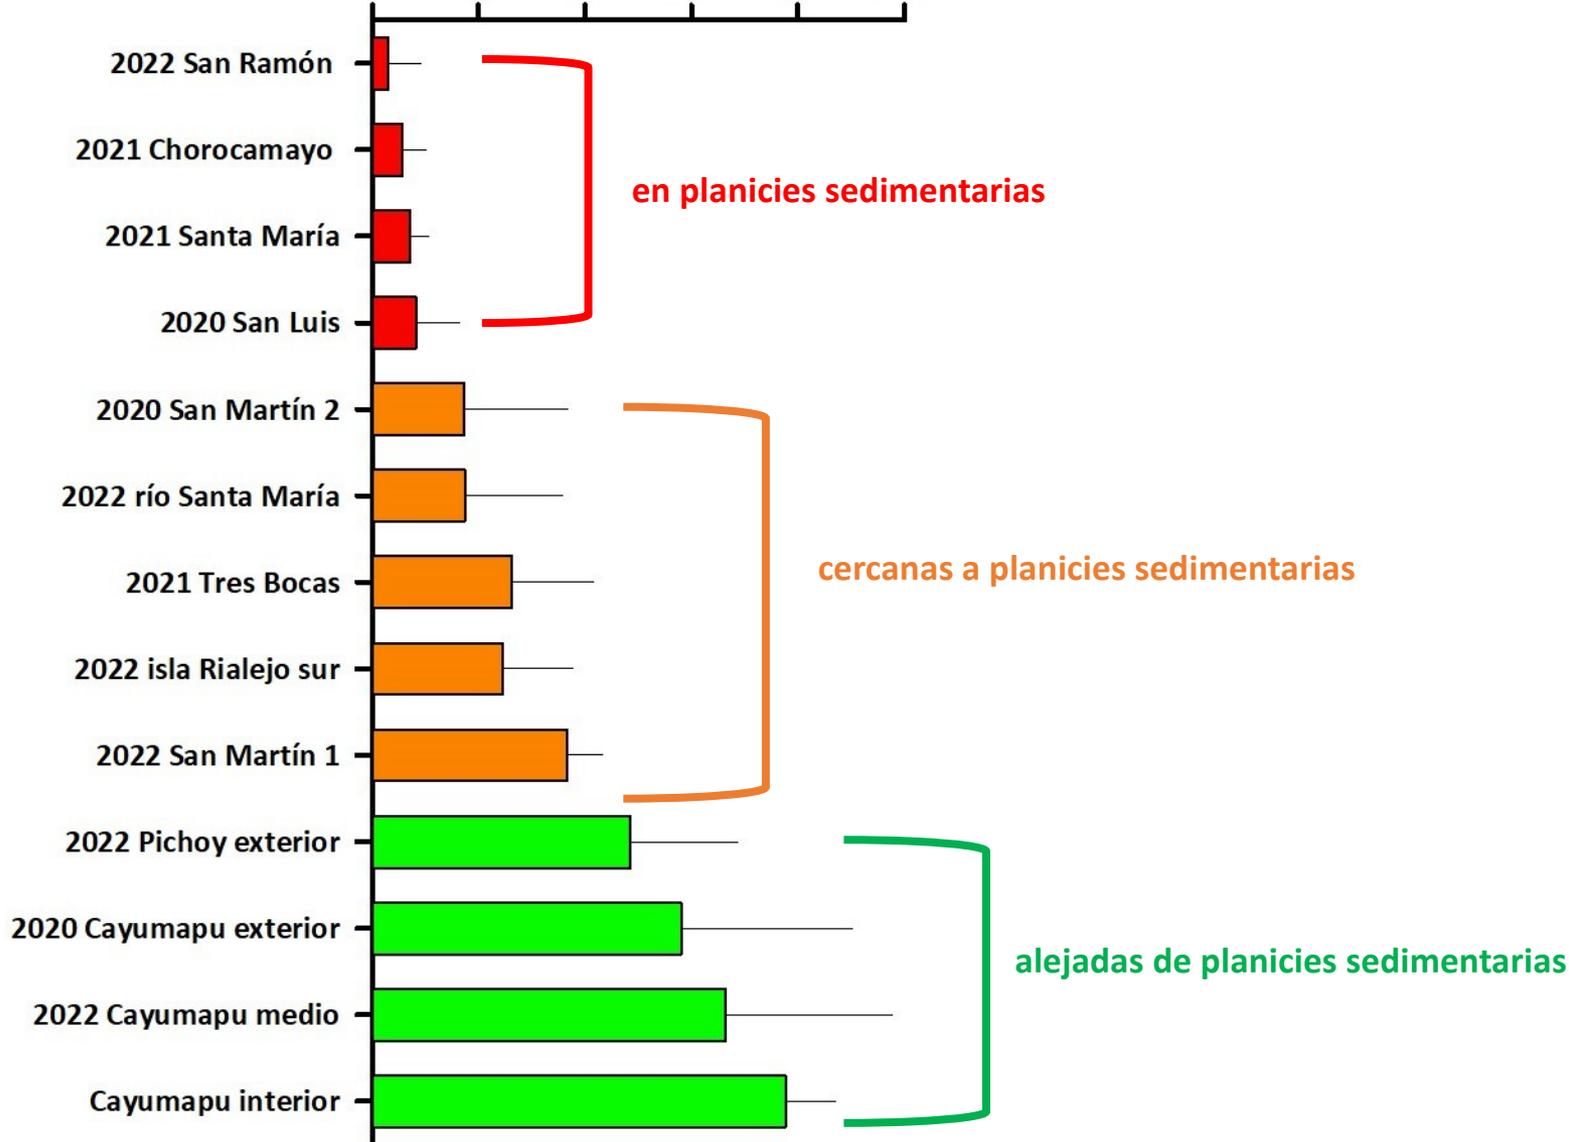
COBERTURA EN BASE A ANALISIS DE ORTOMOSAICOS

años

cobertura Luchecillo en % (media + 1 d.e.)

sectores

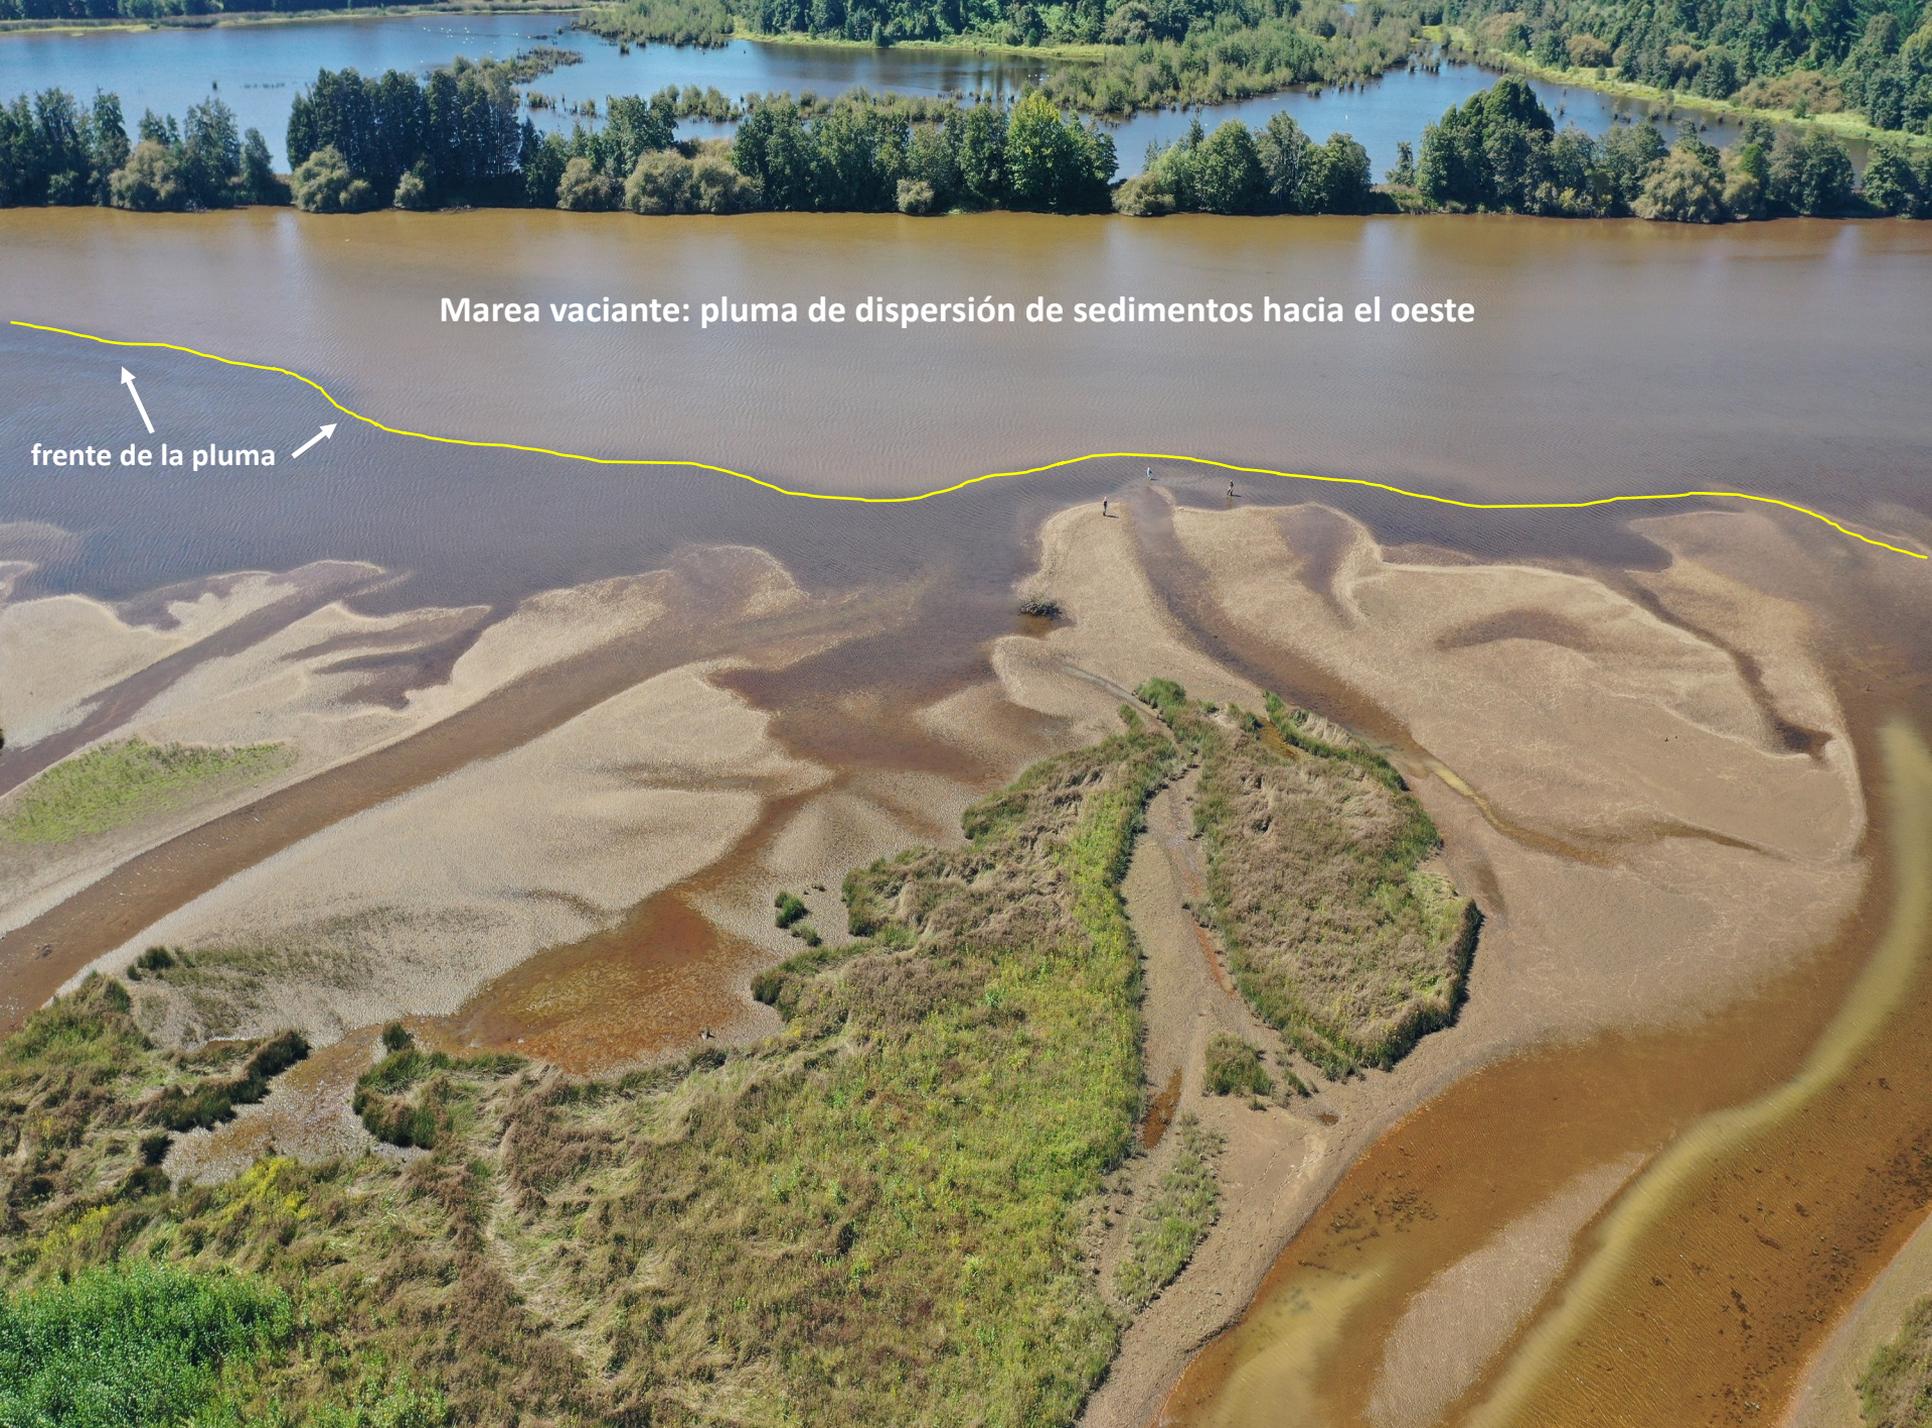
Marea vaciante: pluma de dispersión de sedimentos hacia el oeste

frente de la pluma

Puente Pichoy

pluma de dispersión de sedimentos

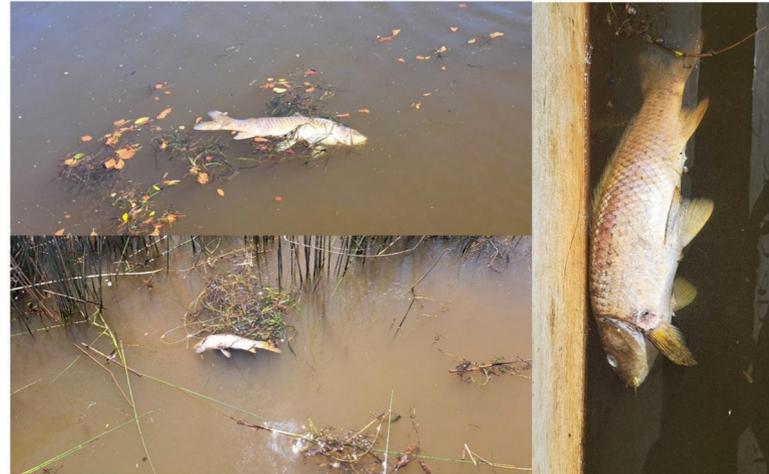
Figura 1. Especímenes de carpas muertas, observadas los días 23 de enero 2024 en sectores de Pichoy (foto superior izquierda) y Punucapa (foto vertical derecha) y 25 de enero 2024, en sector de Chorocamayo (foto inferior izquierda).

Durante el período del 22 al 26 de enero 2024, se observó la presencia de carpas muertas en diferentes sectores del HRC (Fig. 1). Concomitante con tales observaciones y en algunos de los mismos, se midieron valores altos y bajos de temperatura y contenido de oxígeno, respectivamente.

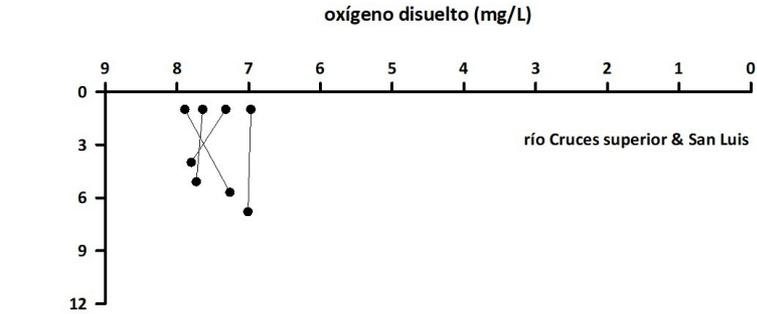
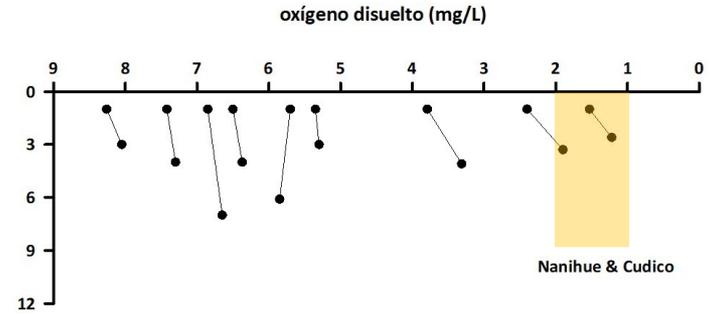
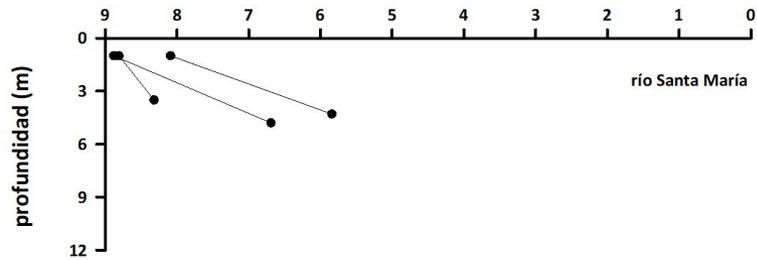
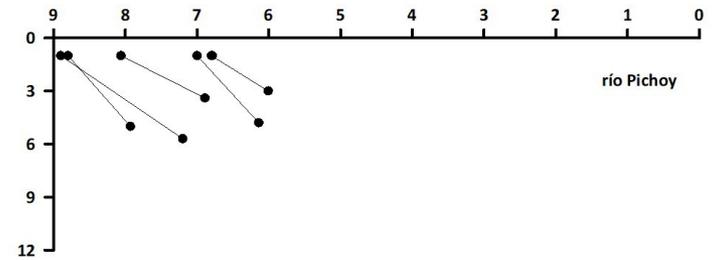
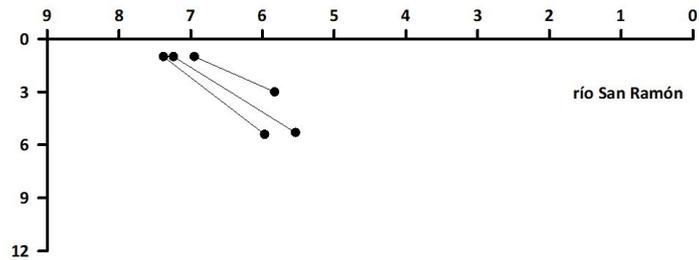
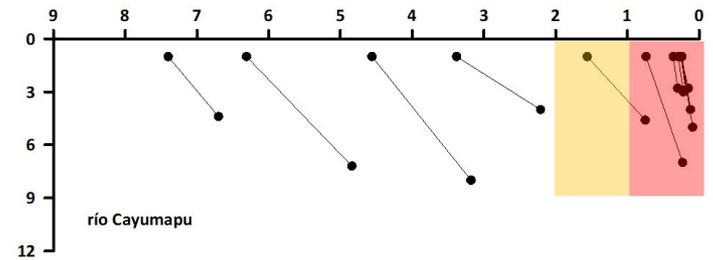
oxígeno disuelto en aguas superficiales y de fondo

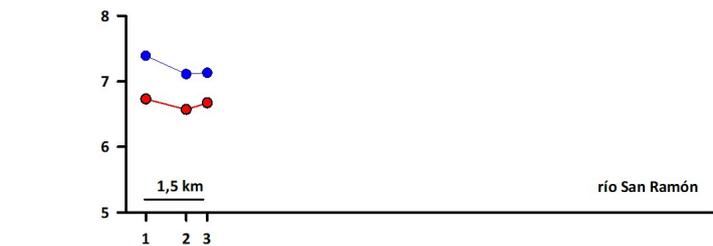
pH en aguas cercanas al fondo y en sedimentos

• valores de pH en aguas del fondo y en los sedimentos subacuáticos de Cayumapu, fueron los más bajos medidos en el área del HRC

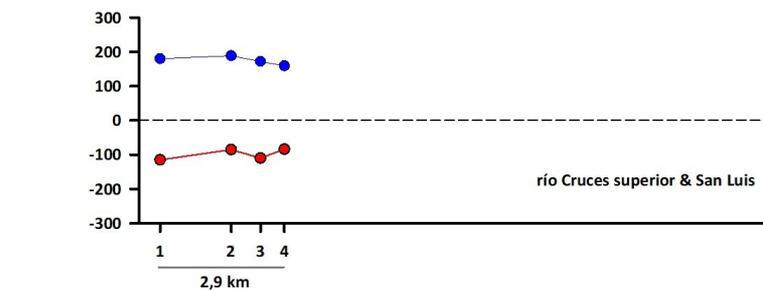
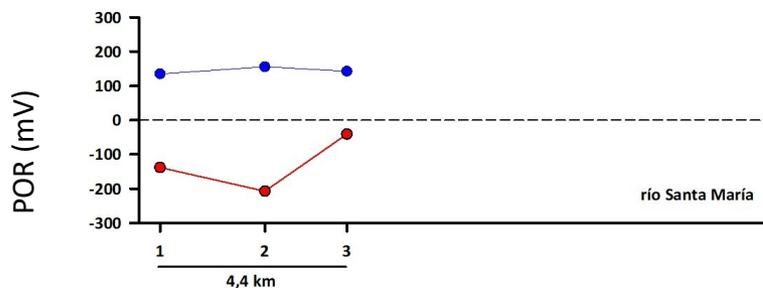
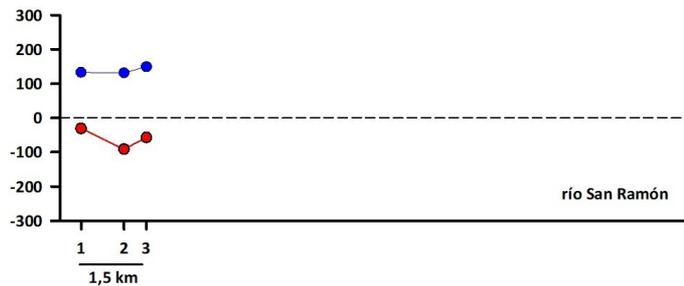
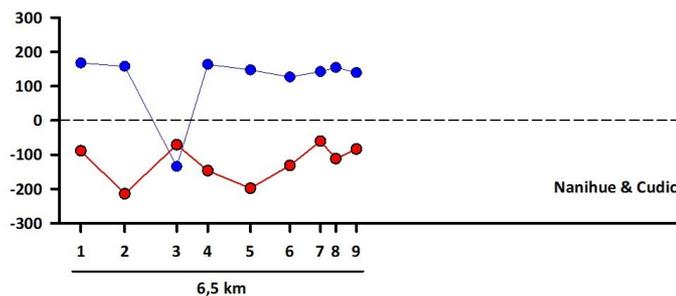
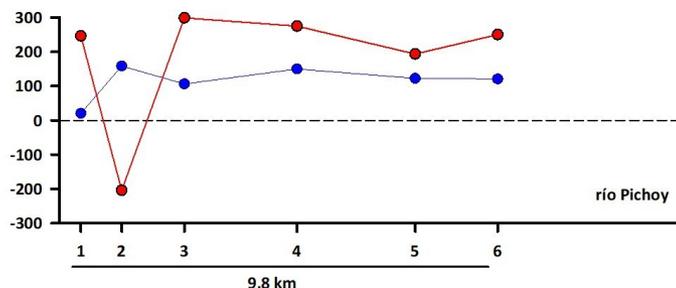
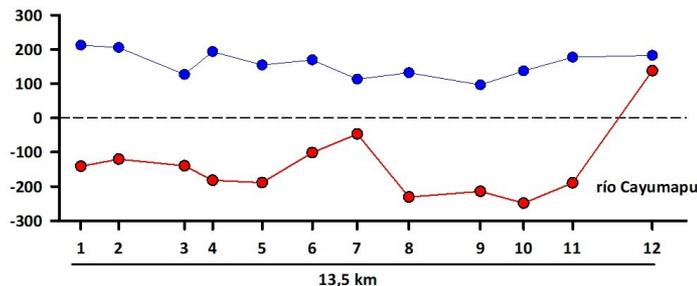
potencial óxido reducción (POR) en aguas cercanas al fondo y en sedimentos

- valores de POR en aguas del fondo variaron dentro de rangos similares en el área del HRC

- los valores más negativos de POR (y en mayor número de estaciones) se registraron en los sectores Cayumapu y Nanihue & Cudico

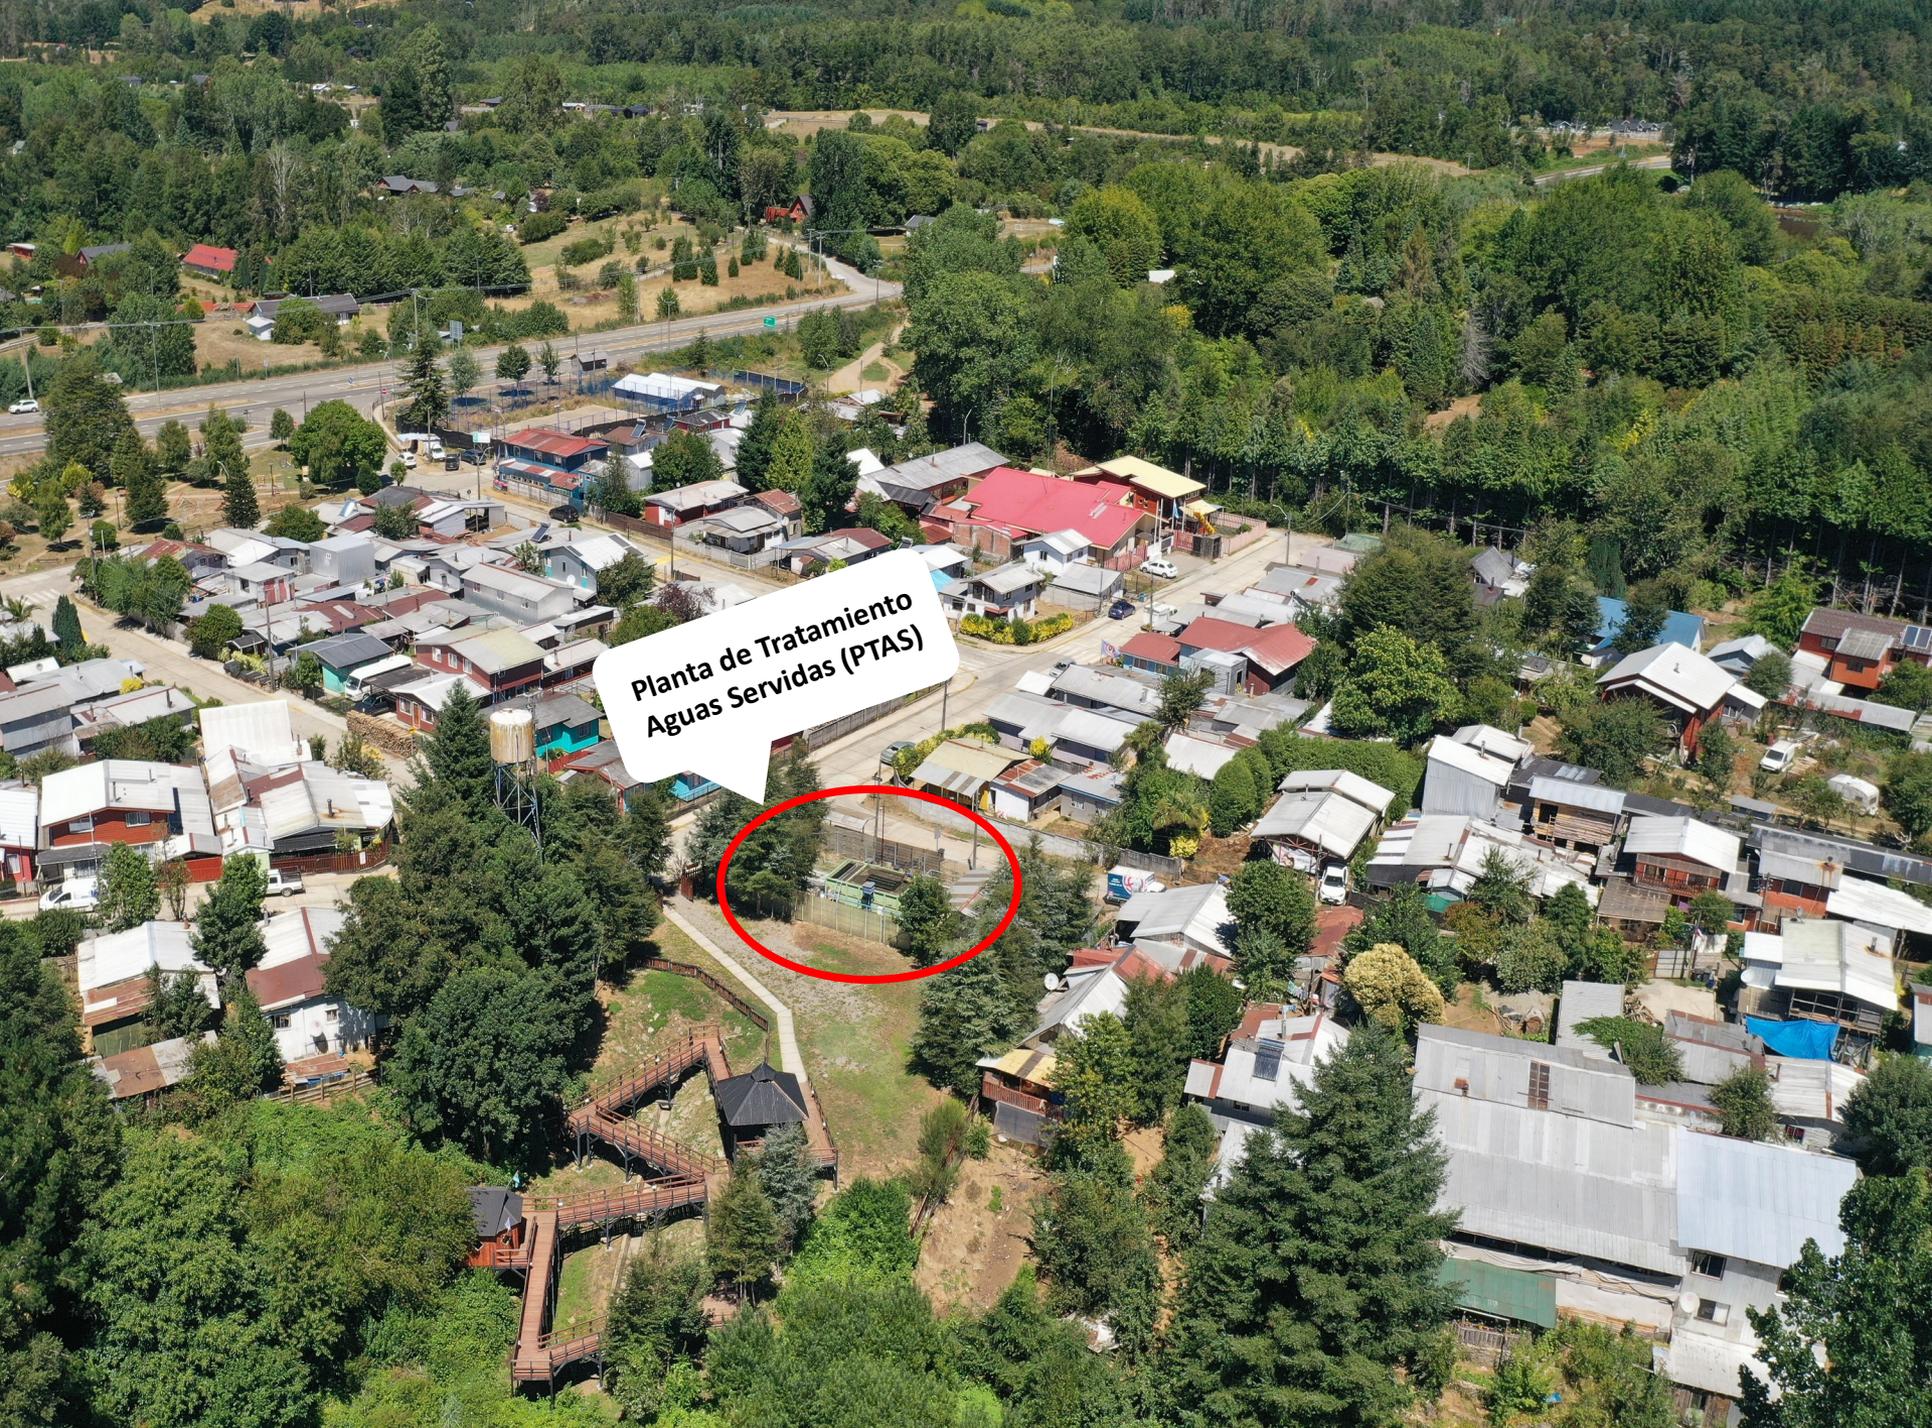
Planta de Tratamiento
Aguas Servidas (PTAS)
